Riscopriamo insieme

La torre di Redde

(Ricerca degli allievi di Corso Pratico)

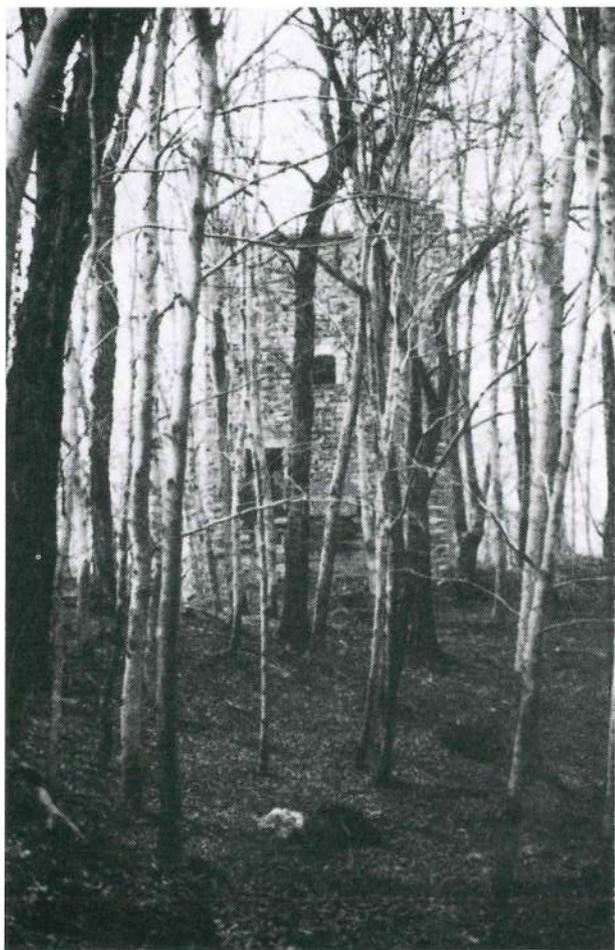
L'osservazione della torre ci ha permesso di rilevare:

1. aperture;
2. spigoli;
3. tetto;
4. umidità interna;
5. stato dei muri.

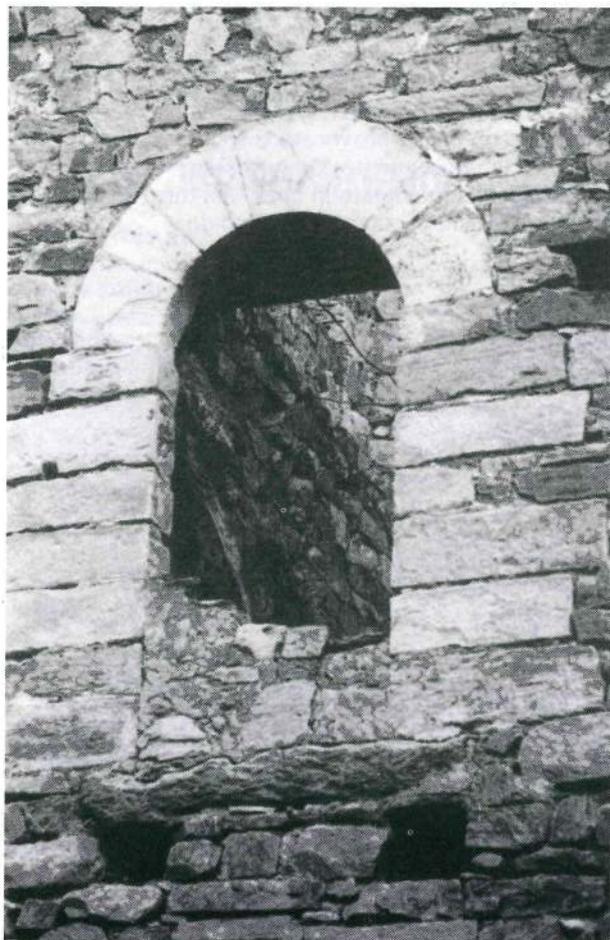
1. La torre presenta delle aperture su tre piani. A livello del terreno esse hanno una dimensione notevole e questo fa pensare all'entrata di un deposito o di un magazzino di generi alimentari (noci, castagne, grano,...). Il loro stato è precario e interventi di miglioria sono urgenti. Al piano superiore le aperture sono simili, per dimensione, alle nostre finestre. La forma però si differenzia; infatti la parte superiore è arcuata. A questo livello dovevano quindi trovarsi le abitazioni dei proprietari della torre. All'ultimo piano si possono notare diverse feritoie. Era questo sicuramente il piano da dove le guardie potevano osservare il terreno circostante e quindi avvisare la popolazione in caso di pericolo. Dobbiamo pensare che, all'epoca, il bosco era abbastanza distante e con la vista si potevano raggiungere le zone di Taverno e Sonvico.

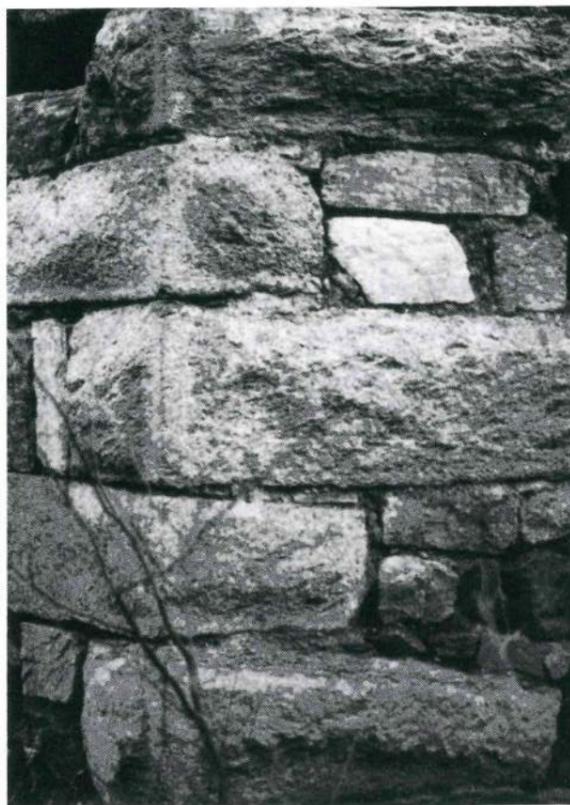
2. Abbiamo notato il modo particolare di costruire gli spigoli della torre. Questi ultimi sono formati da sassi abbastanza grossi a forma di parallelepipedo rettangolo, "intrecciati l'uno sopra l'altro". In questo modo la solidità di tutta la torre veniva sicuramente aumentata. Abbiamo anche osservato la precisione del lavoro e questo ci ha portati a pensare a degli artigiani molto competenti.

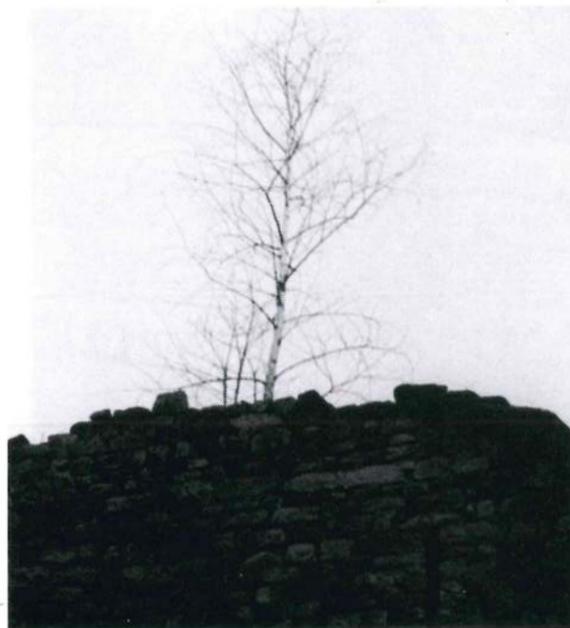
3. Il tetto è sicuramente la parte che più presenta l'urgenza di un intervento. In effetti resta ben poco della costruzione originale. Le infiltrazioni d'acqua nel corso dei secoli hanno provocato la rottura delle travi di sostegno e la conseguente caduta delle pesanti piode. Addirittura abbiamo notato in cima alla torre un paio di piccole betulle che si stanno sviluppando.

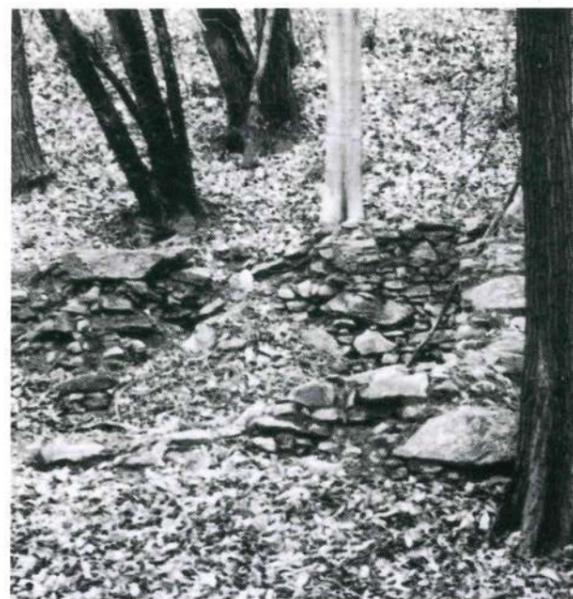
2. Le cavità nel terreno sono probabilmente vecchie fondamenta di case. E' possibile che nel corso dei secoli le mura siano interamente crollate e che l'unica testimonianza rimasta siano queste grandi fosse.
